地すべり対策工事における安全対策について

藤森建設工業(株)

災害関連地すべり対策・交付金地すべり対策（加速化）合併工事

（工期：令和4年4月5日～令和5年2月8日）

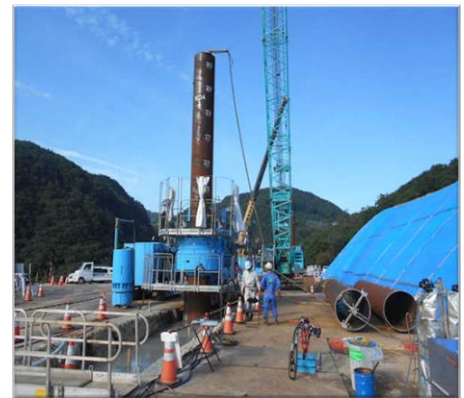
鋼管杭施工状況（写真-1）

なお、鋼管杭工事は一連の工事全体でφ1,000mmの杭54本を打ち込むものであり、3工区で施工を行なっている。

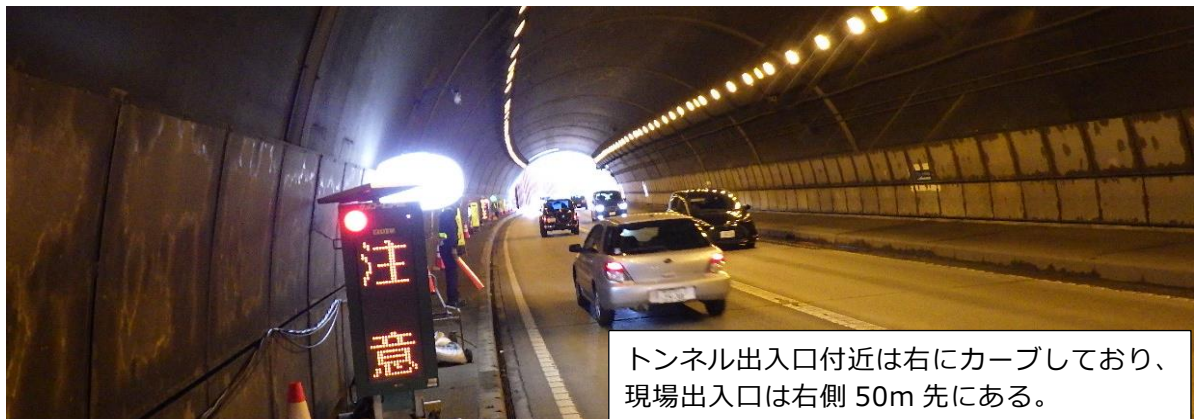
トンネル内から工事用出入口方面を見た様子 (写真-2)

しかしながら、現場への出入り口は国道 19 号と旧国道の交差点 1 か所のみで、その幅も 5 m 程度と狭小で鋭角に交差しており、しかもその位置は犬戻トンネル西口から約 50 m の位置にあり、トンネルの曲がった形状も相まって視認性が非常に悪い状況にある。

また、松本方面への右折時はもちろん、長野方面への左折車両は反対車線にはみ出す恐れがあり、いずれの場合も国道の上下線の走行車両を停止させることになる。本工事前に行われていた排土工事において、上記出入口トンネル内に交通誘導員を付けていたにも拘らず一時停止していた一般車両に後続車が追突する事故が発生している。(写真-2)

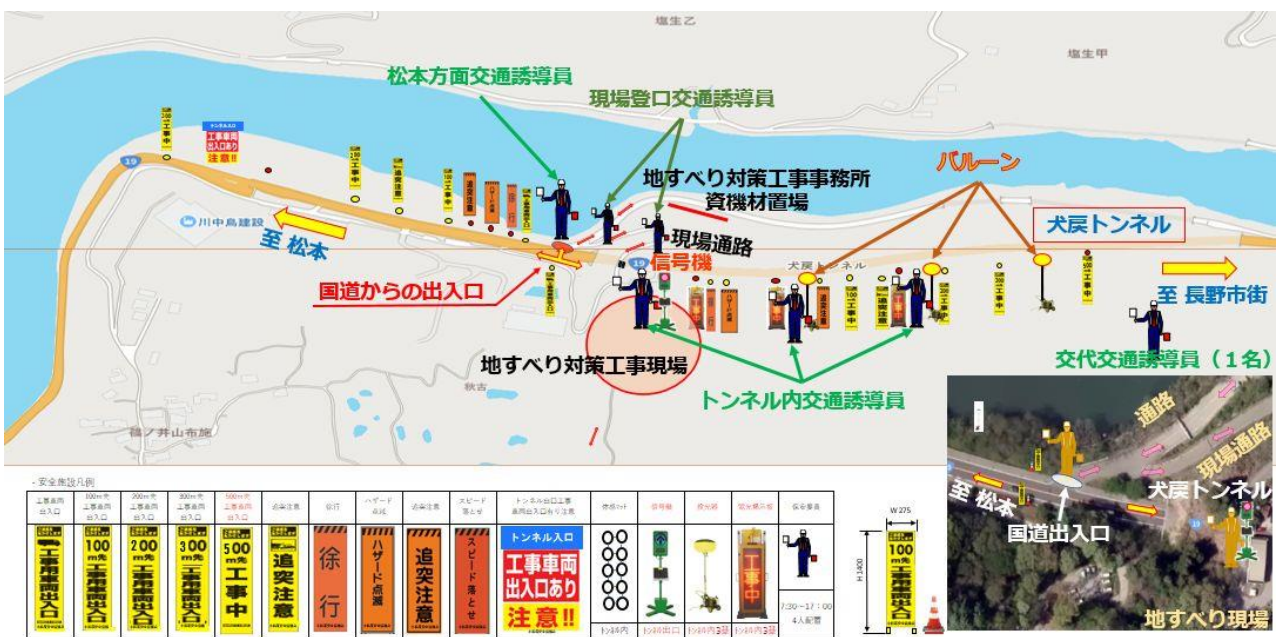
交通管理図 (図-2)

前述したとおり、交通量の多い国道 19 号への出入口においては、通常の交通誘導員の配置だけでは事故が発生する可能性が残り、更なる対策を講じる必要があります。設置していた小松原安全対策協議会の活動として、工事関係者全体で取り組むこととした。(図-2)

- ① 通行車両を停止させる時に作動させる信号機をトンネル内上り(松本方面)車線に設置。

- ② 交通誘導員をトンネル内上り（松本方面）車線側の信号機設置個所に1名、その手前の50～100mの間に更に2名を配置。交通誘導員の安全とトンネル内で停止した車両の視認性を向上させるため、バルーンライトを3基配置。
- ③ 前工事の施工者が設置した安全看板に加えさらに注意喚起の看板を増設。
- ④ 国道からの出入りは、Uターンを行うなど左折で侵入することを全運転手に指示。
- ⑤ 全作業員、全車両運転手、全交通誘導員全員に対し、出入口のルールを周知徹底。

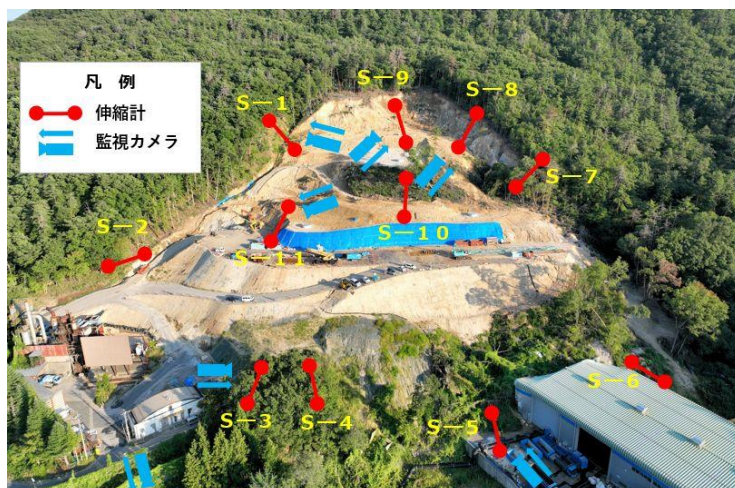
伸縮計、監視カメラ設置位置（写真－3）

前提条件として、現状の監視体制は現場各所に伸縮計や監視カメラが設置され24時間の監視体制となっている（写真－3、写真－4）。

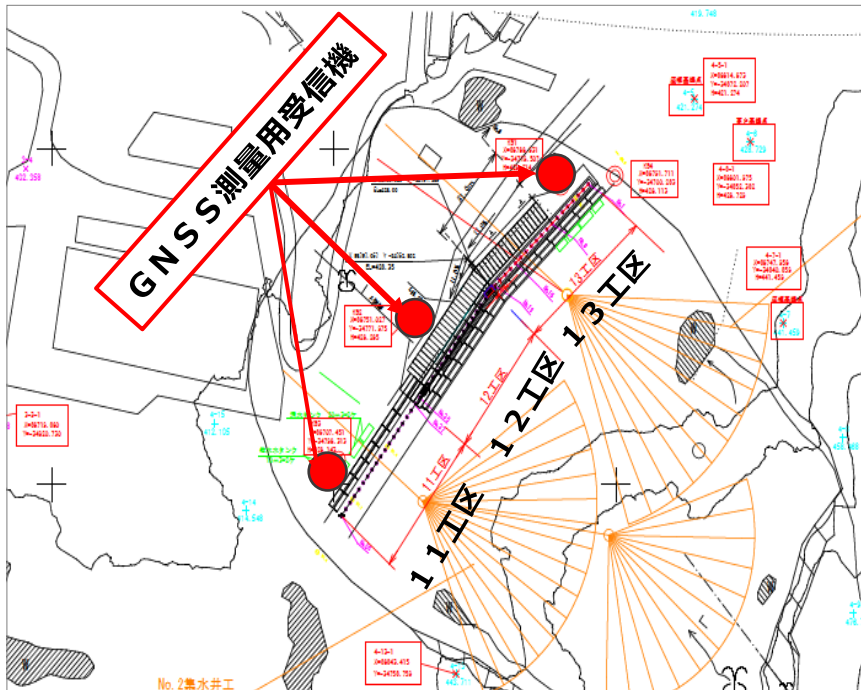
現場内移動観測位置図 (図-3)

現場内に3点の観測点を設け、施工日毎に崩落箇所外の基準点と整合を取った。さらに、1週間に1回G N S S測量を実施し、観測点の位置の確認を行った。(図-3、写真-5)
